Processo nº 0000656-87.2019.8.26.0681

Relatório Fotográfico

Multivetrolnd. e Com. Vidros Especiais Ltda.

setembro/2019

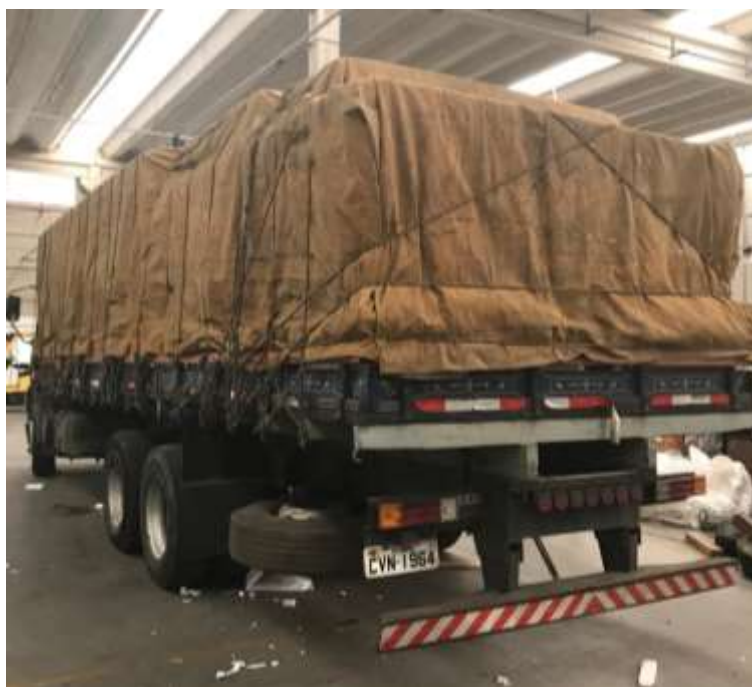
Foto 001: Caminhão carregado no setor de expedição.

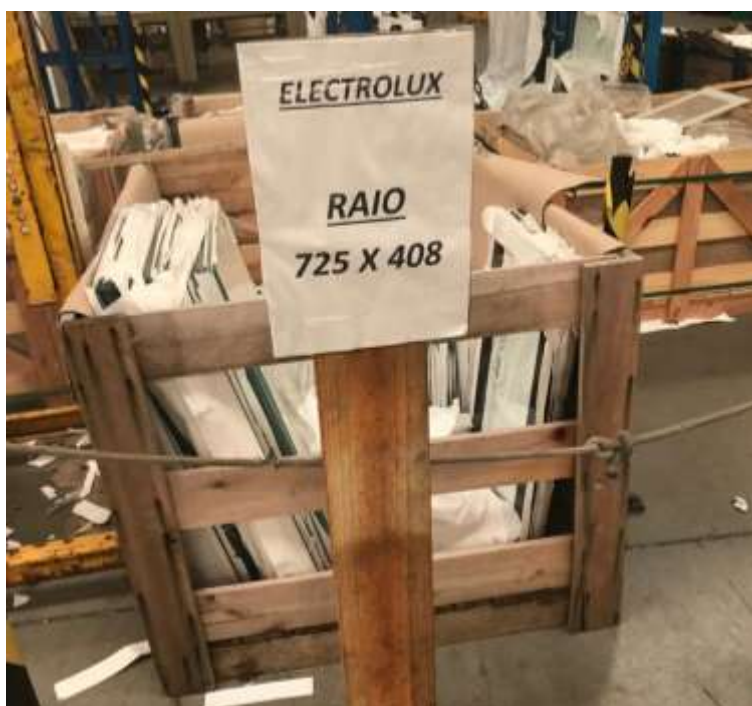
Foto 002: Produto acabado e pronto para despacho.

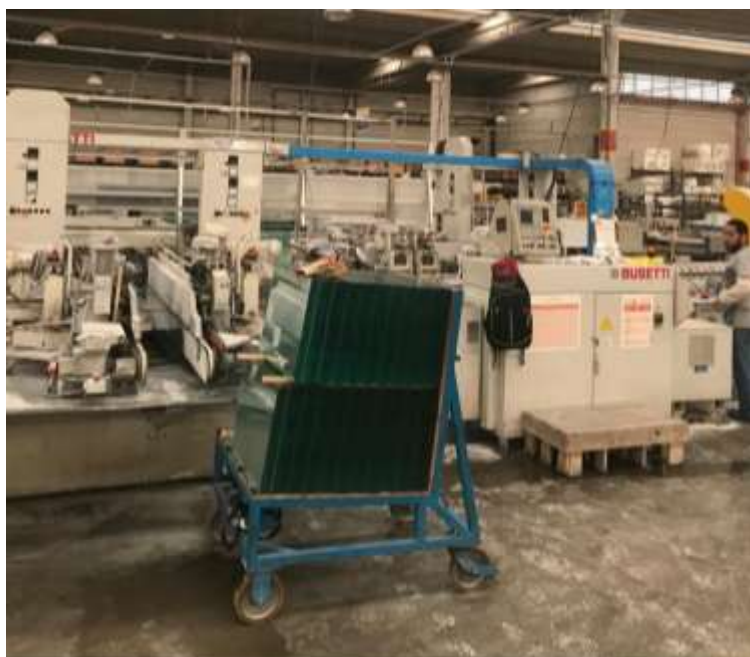
Foto 003: Setor produtivo em funcionamento reduzido.

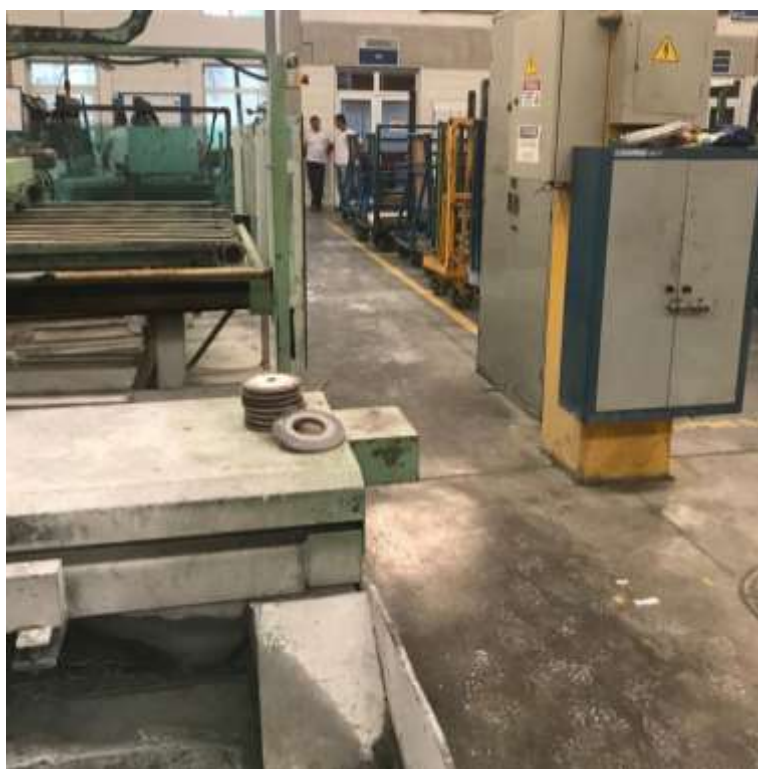
Foto 004: Setor produtivo em funcionamento reduzido (continuação).

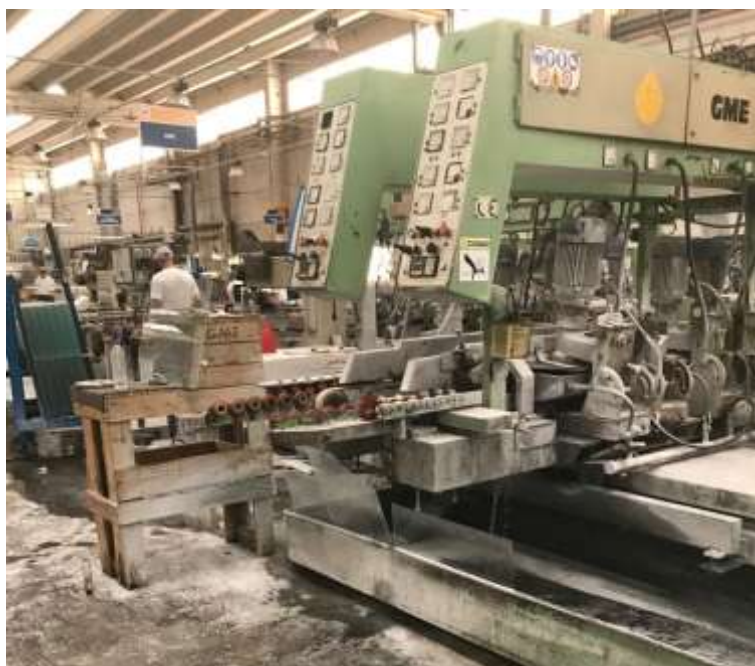
Foto 005: Setor produtivo em funcionamento reduzido (continuação).

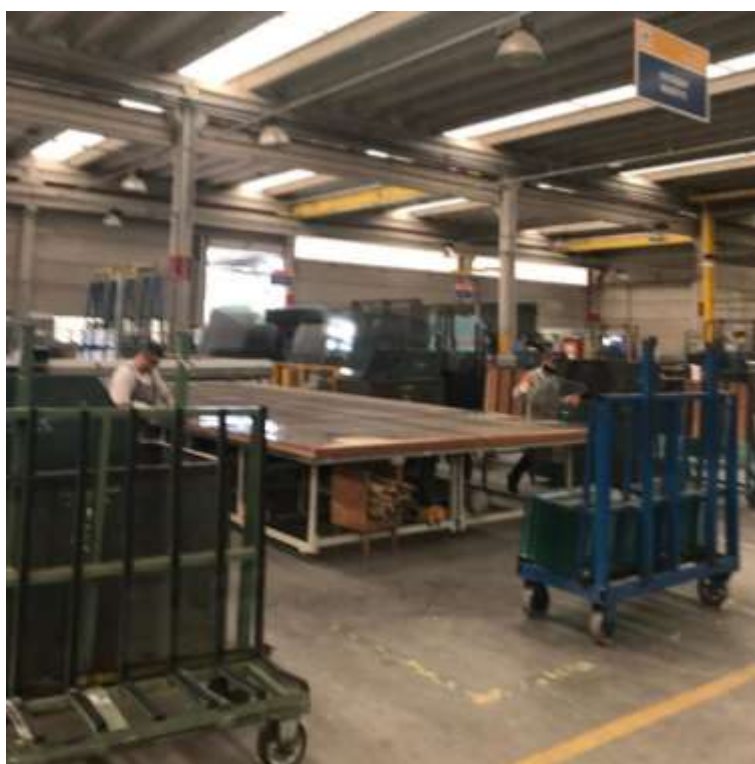
Foto 006: Setor de produção em funcionamento reduzido (continuação).
