Processo nº 0001895-25.2018.8.26.0629

Relatório Fotográfico

Avícola Dacar Ltda.

Fevereiro/2020

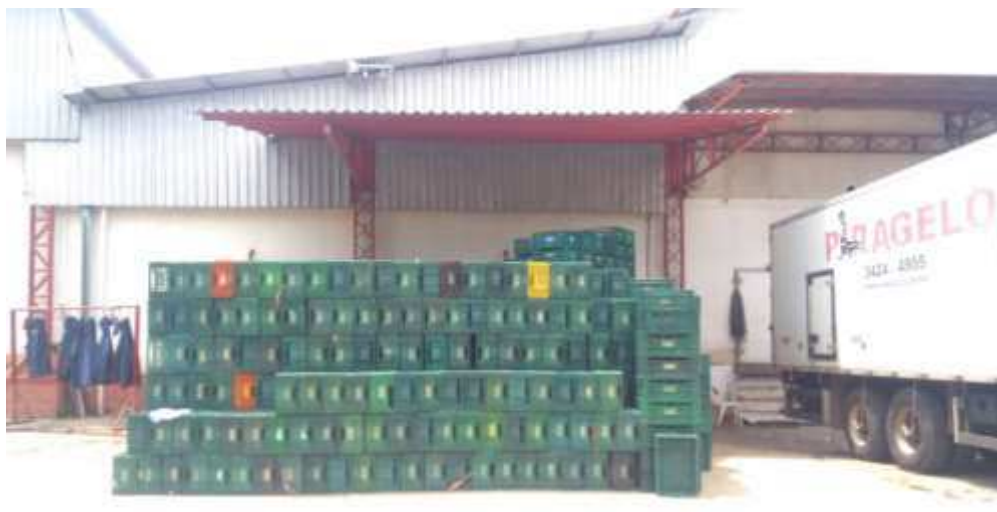
Foto 003: Caixas na qual a Recuperanda conseguiu recuperar na enchente.

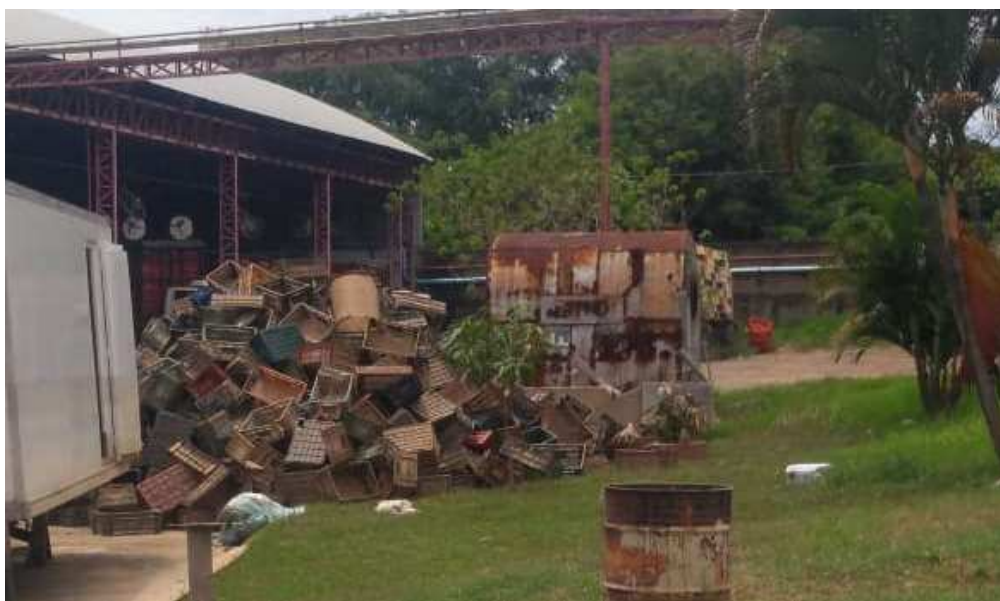
Foto 004: Caixas da Recuperanda perdidas na enchente

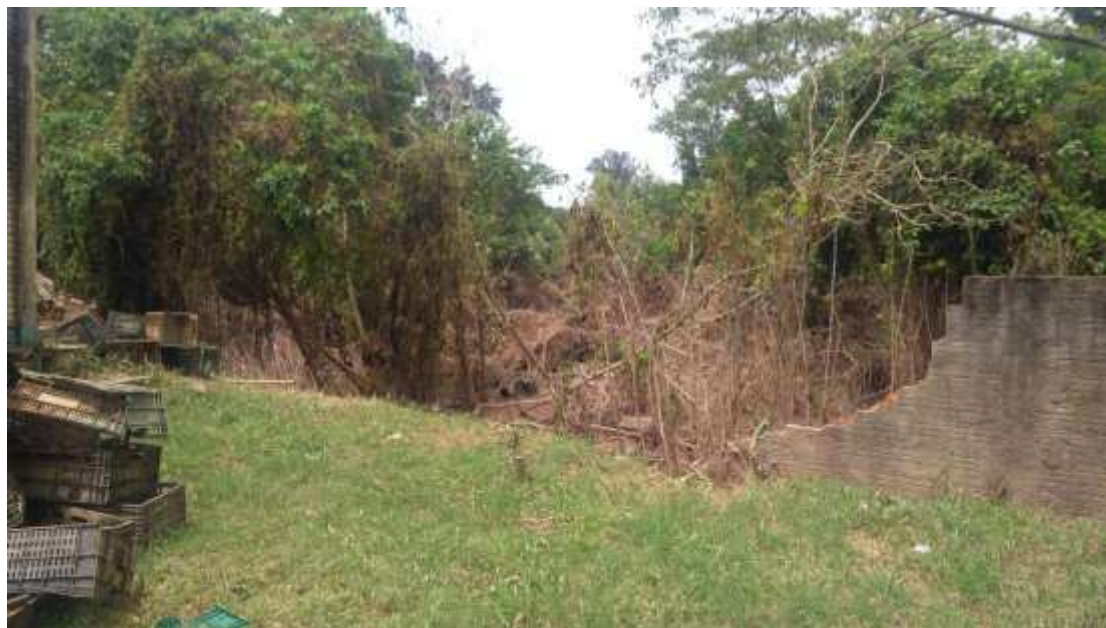
Foto 005: Muro da Recuperanda derrubado na enchente.

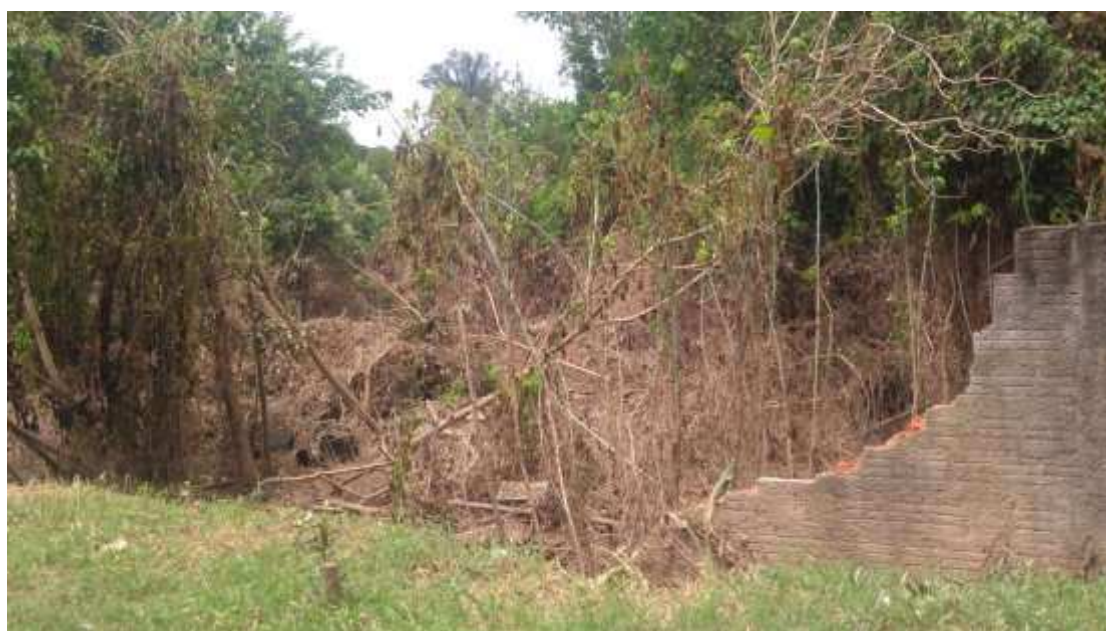
Foto 006: Muro da Recuperanda derrubado na enchente. (continuação)
